深汕特别合作区赤石镇"村村通"自来水管网 改造工程(二标段)圆墩段"1·7" 物体打击事故调查报告

2021年1月7日9时15分许,位于深圳市深汕特别合作区 赤石镇"村村通"自来水管网改造工程(二标段)圆墩段发生了 一起物体打击事故,造成一人死亡。

调查认定:深汕特别合作区赤石镇"村村通"自来水管网改造工程(二标段)圆墩段"1·7"物体打击事故是一起一般生产安全责任事故。

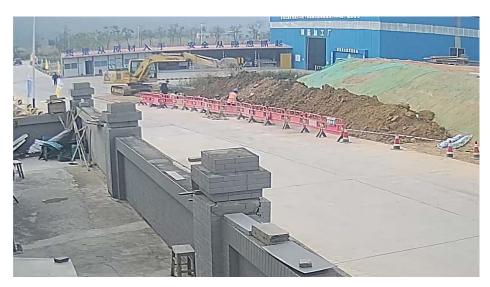
图二 事故发生前现场(9时15分32秒)

9时左右探到雨水管道位置后,何正桂安排吴静光去挖沟沟槽底清理雨水管管道表面杂物,此时危德兵驾驶挖掘机仍在旁边

进行挖掘作业。

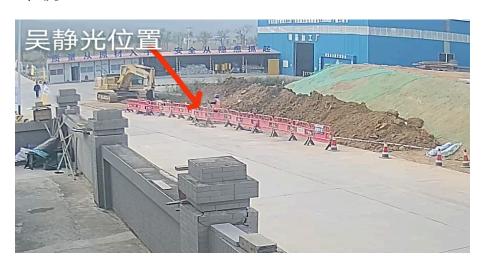
图三 事故发生时现场(9时15分42秒)

9时15分许,吴静光在沟槽底清理杂物时,被沟槽壁滚落的土块砸到,晕倒在沟槽内,何正桂发现后跳下挖沟对吴静光进行了简单急救,清理了吴静光口腔的土渣,林小龙拨打了120急救中心呼救。

项目施工现场沟槽未做支护,沟槽临边堆土过高,堆土与沟槽间安全距离严重不足,同时挖机也在同一工作面作业,综合原因使得沟槽壁土块受堆土挤压不稳脱落,吴静光在作业时被沟槽壁滚落土块砸到,导致事故发生。
