# 深圳市深汕特别合作区小漠镇污水处理场站 建设项目“4·2”物体打击事故调查报告

2021年4月2日12时40分许，位于深圳市深汕特别合作区小漠镇污水处理场站发生了一起物体打击事故，造成一人死亡。

调查认定：深圳市深汕特别合作区小漠镇污水处理场站建设项目“4·2”物体打击事故是一起一般生产安全责任事故。

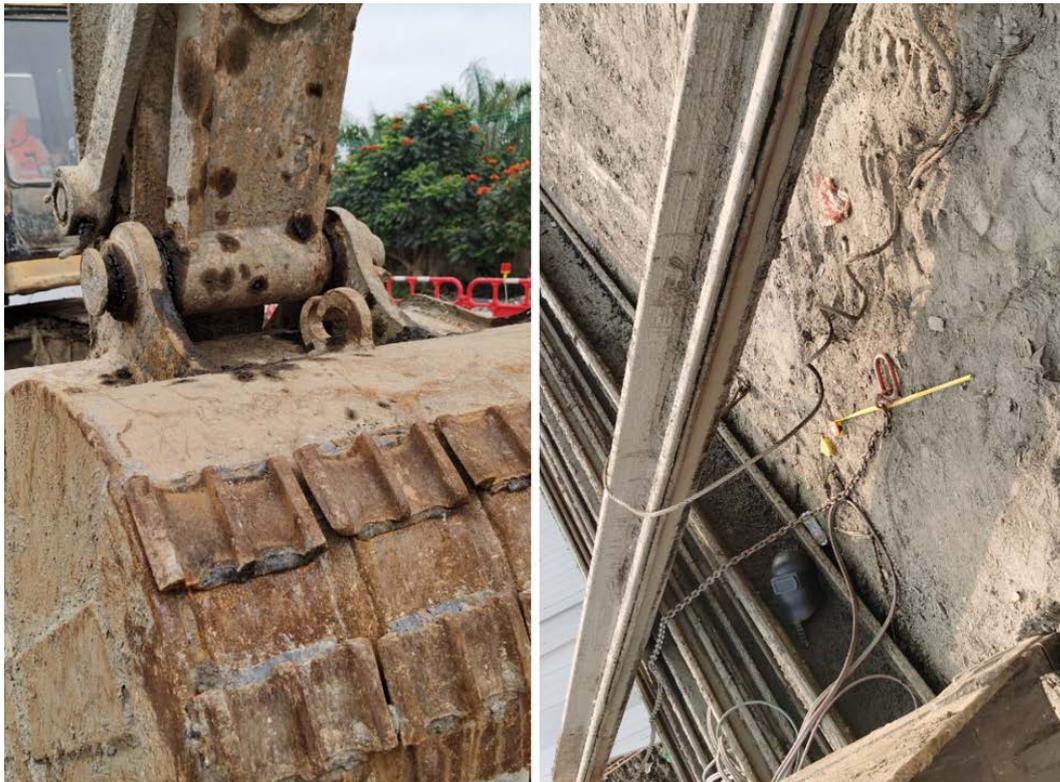
图三 挖掘机挖斗后面的挂钩及起吊所用的钢丝绳

11点许，戴志金操作挖掘机，黄春平作为指挥，谭子豪旁站，黄春平用拔桩的钢丝绳一头绑在钢板桩上，另一头挂在挖掘机挖斗背面的挂钩上（见图三），开始拖运钢板桩至原堆放位置的南侧，期间石平一直在另外一侧驾驶拔桩机拔出其他的钢板桩。

12 时 40 分左右，在托运到最后几根时，由于钢板桩堆垛较高（约 0.78 米），钢板桩拖运不上去，黄春平对戴志金说“将钢板桩吊运上去”，黄春平随后找来一边带钩一边带环的铁链（见图三），用铁链勾住钢板桩一头，吊环挂在挖掘机挖斗背面的挂钩上（见图三），2 根 12 米叠在一起的钢板桩重量约 1.81 吨，

黄春平安全意识淡薄，钢板桩吊运时在吊运范围内滞留，违规指挥戴志金操作挖掘机吊运钢板桩，吊运时未使用吊钩、吊环等专用的吊装设备，违规使用钢丝绳和带钩的铁链吊起钢板桩，致使钢板桩吊起时重心不平衡，钢板桩发生旋转，打击到黄春平头部，导致事故发生。

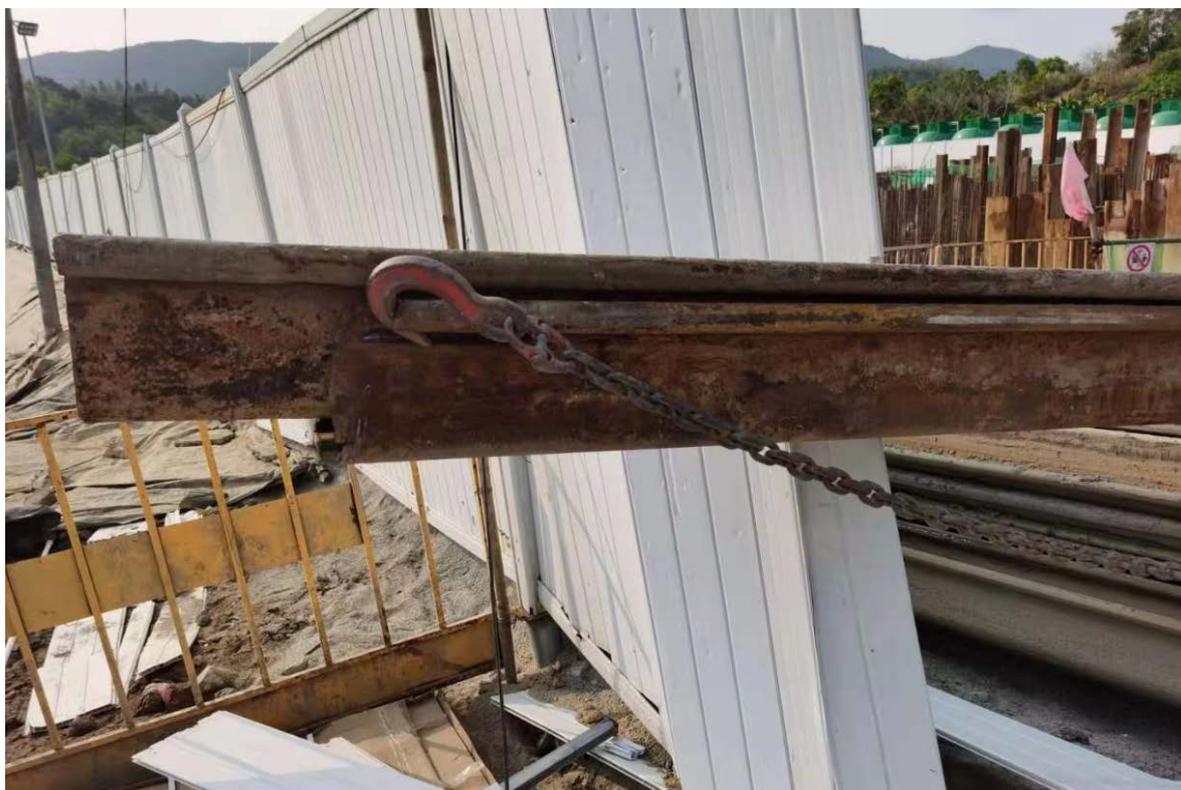
图四 事故发生时钢板桩一头扫到工地护板

然后向在挖掘机驾驶舱的戴志金抬手示意起吊，黄春平就走到挖掘机的右侧方，戴志金操作挖掘机起吊，在吊起钢板桩离地 1m 左右时，钢板桩开始旋转，旋转到 60-70 度时，钢板桩一头扫到工地护板停了下来（见图四），戴志金从挖掘机驾驶舱下来发现黄春平趴在地上，立刻打了 120 急救中心呼救，120 到场后将黄春平送往惠东县第二人民医院进行抢救，后黄春平因伤势过重抢救无效死亡。
