深圳市深汕特别合作区赤石镇观山云邸项目 “11·21”高处坠落事故调查报告

2021年11月21日下午15时许，位于深圳市深汕特别合作区赤石镇的观山云邸楼盘2期3号楼发生一起高处坠落事故，造成一人死亡。

事故调查组认定，深圳市深汕特别合作区赤石镇观山云邸项目“11·21”高处坠落事故是一起一般生产安全责任事故。

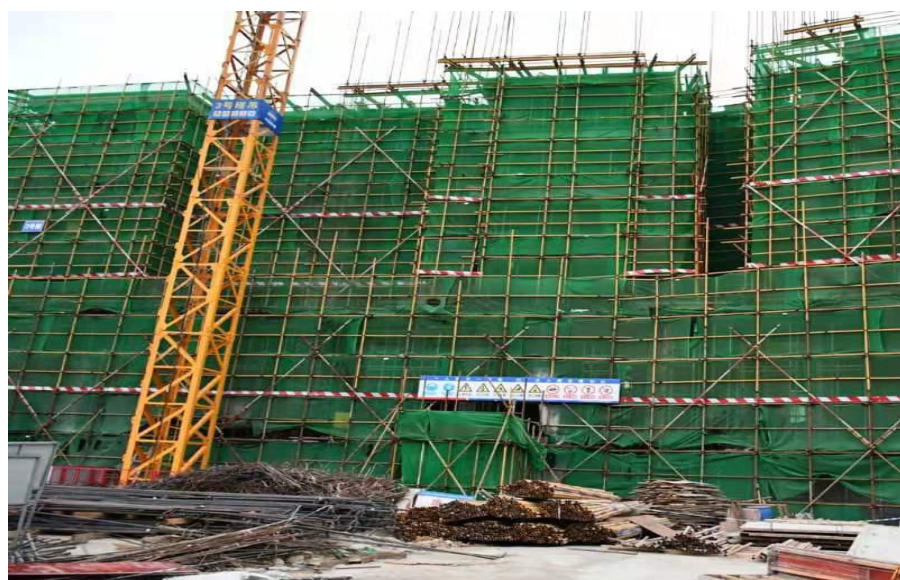
图一 事故发生建筑

事故发生地位于深圳市深汕特别合作区深圳市深汕特别合作区赤石镇的观山云邸楼盘 2 期 3 号楼（见图一），坐标 N22° 54′ 23″，E115° 0′ 15″（见图二）。

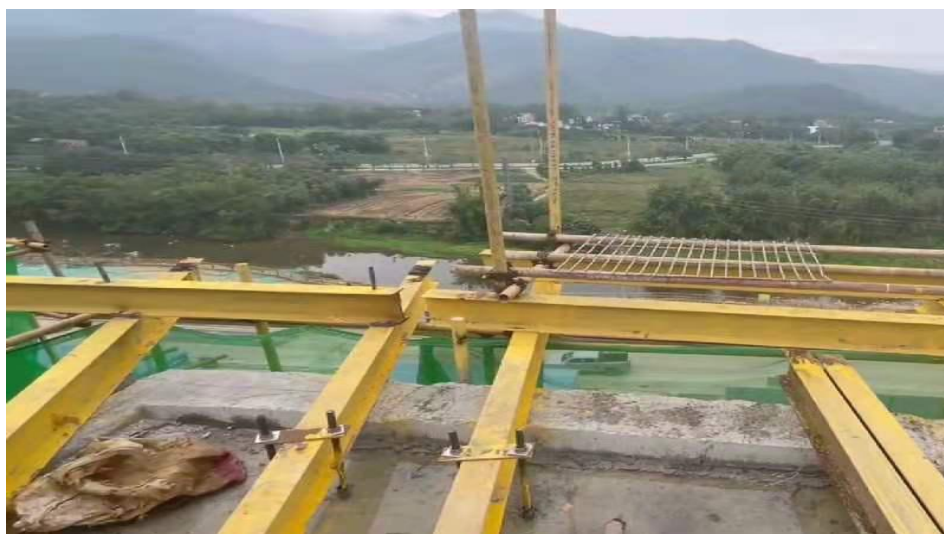
图三 被切割的工字钢位置

14时许，在观山云邸楼盘2期3号楼6楼，王高升发现事发地点处脚手架工字钢（约2m长，18cm宽）与相邻的工字钢不在同一条水平线上，会挡住施工人员货梯的安装。王高升为了调整该工字钢的安装位置，使用乙炔气切割设备对该工字钢的焊接点进行切割，以便重新调整该工字钢的位置。该工字钢处于脚手架的外悬处，王高升因担心将该工字钢的焊接点全部切割完毕导致该工字钢从6楼平台坠落产生危险，有意保留了该工字钢最后1个焊点与相连接的基架未完全切断（见图三、图四）。

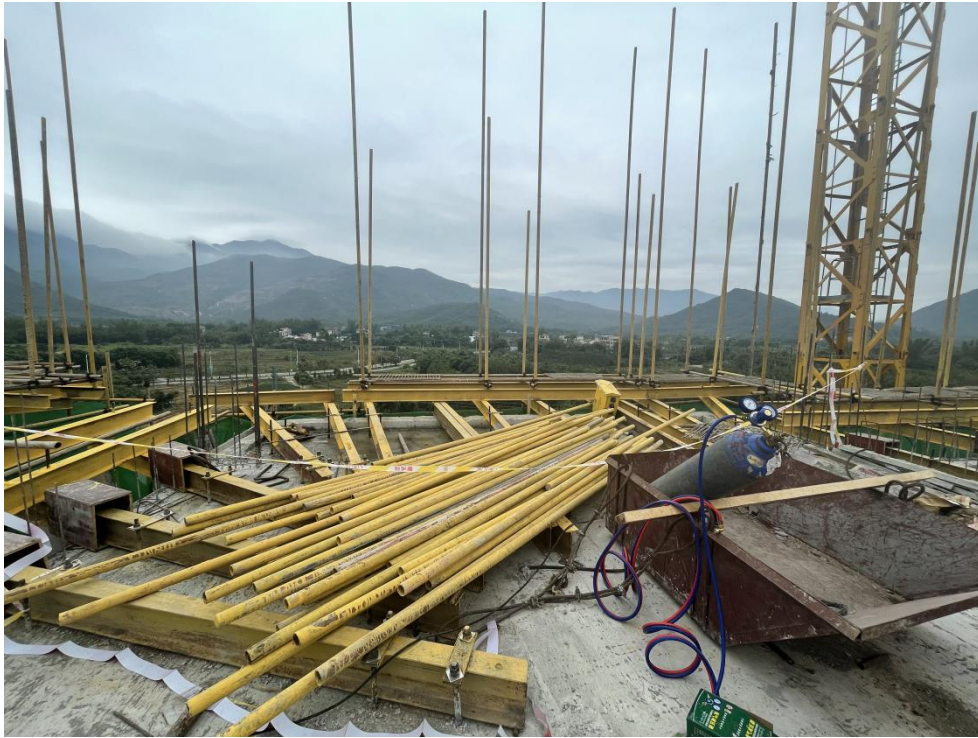
图四 使用的切割设备及钢管

升对秦义国说：“你让开点，我拿个长钢管怼一下。”然后王高升随手拿起旁边的脚手架钢管撞了一下该工字钢（见图四）。秦义国再次摇晃该工字钢，说：“松动了。”王高升转身放下手上的钢管，突然听到“砰”的一声，再转回来发现秦义国和该工字钢（见图五、图六）都不见了，马上跑到该工字钢旁边已搭好的工字钢架往下看，看到秦义国侧着蜷缩在地上，高喊：“有人掉下去了……”。

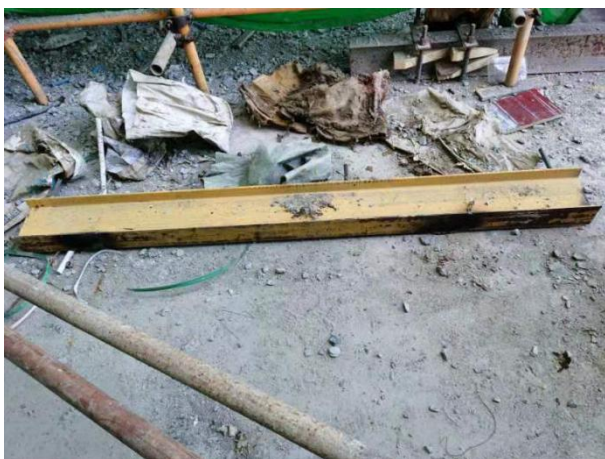
图五 坠落的工字钢

秦义国安全意识淡薄，在距离地面23.3m处进行脚手架的工字钢调整作业，虽已在身上佩戴安全带，但存在侥幸心理，并未将安全带的挂扣系在任何独立安全挂点上，因调整工字钢时重心失稳，跟随工字钢一起坠落，导致事故发生。

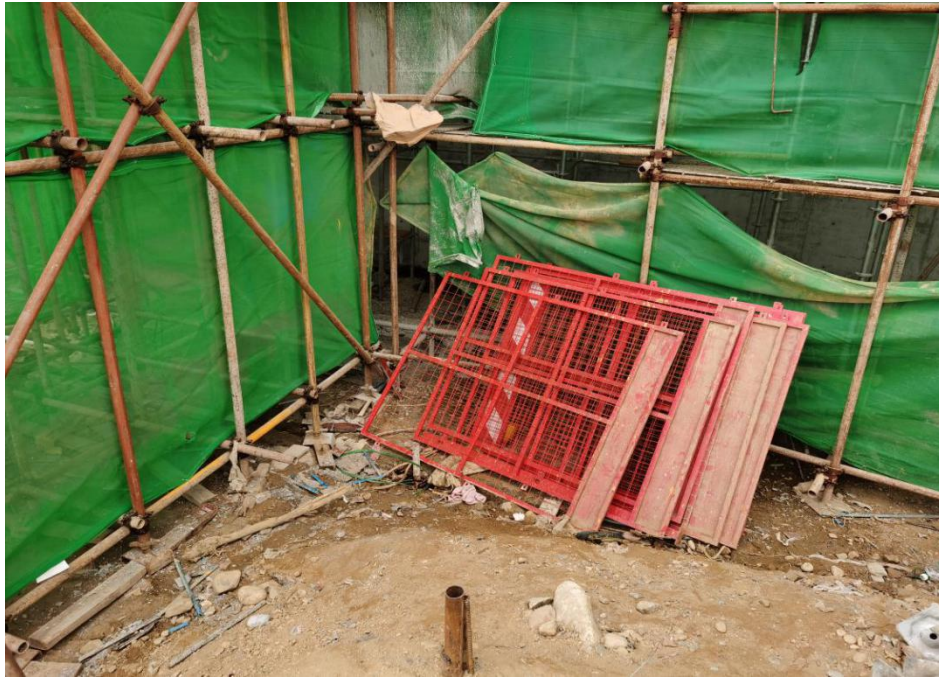
图七 秦义国高处坠落的地面处

15 时许，王高升拨打了 120 急救中心。王美忠、熊杰、胡栋洪听到王高升呼喊后，跑到秦义国坠落地面处（见图七），合力将秦义国抬到旁边的模板上，中铁十四局第四公司项目安全总监苏健随后赶到事发现场，并通过电话将事故情况报告项目经理曹守明，曹守明要求苏健安排车辆将秦义国送往医院抢救。秦义国被送到惠东县人民医院后，因伤势过重抢救无效死亡。
