深圳市深汕特别合作区鹅埠镇 E2021-0013 地块场地平整工程一标段“3·4”一般 车辆伤害事故调查报告

调查认定，深圳市深汕特别合作区鹅埠镇 E2021-0013 地块场地平整工程一标段“3·4”车辆伤害事故是一起一般生产安全责任事故。

工程名称：E2021-0013 地块场地平整工程一标段

深圳市深汕特别合作区鹅埠镇 E2021-0013 地块场地
平整工程一标段“3·4”车辆伤害事故调查组

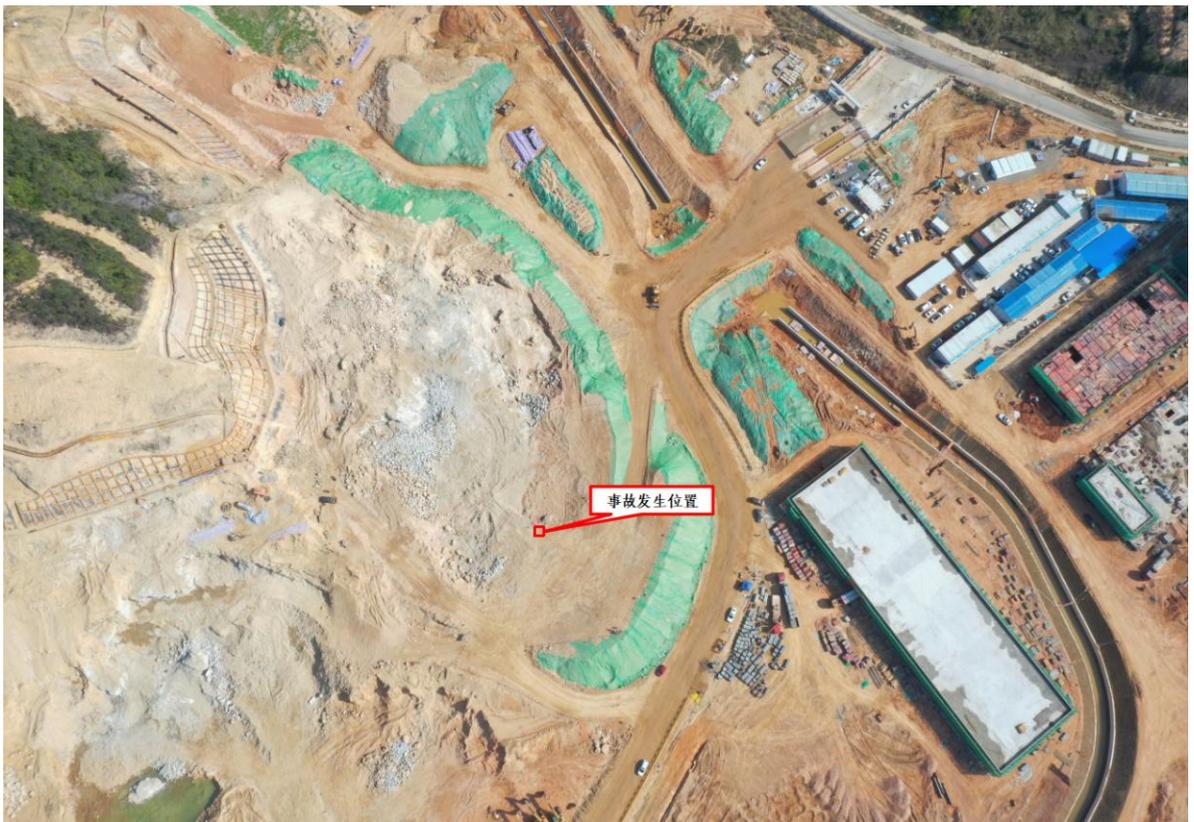
图一 鹅埠镇 E2021-0013 地块场地平整工程一标段工地

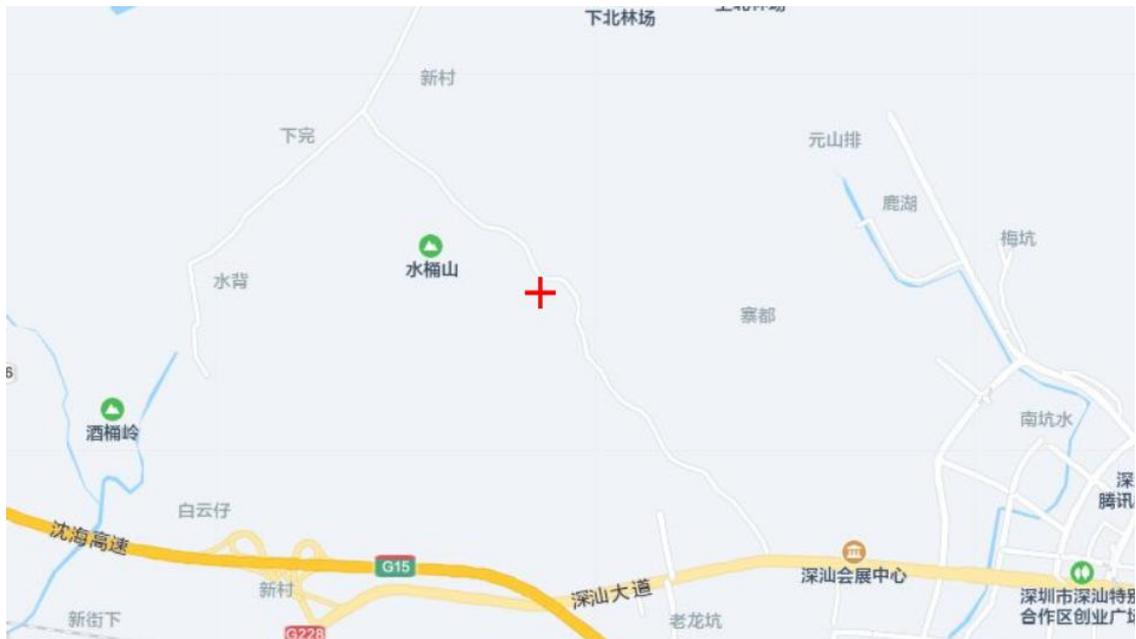
图二 事故发生地位置

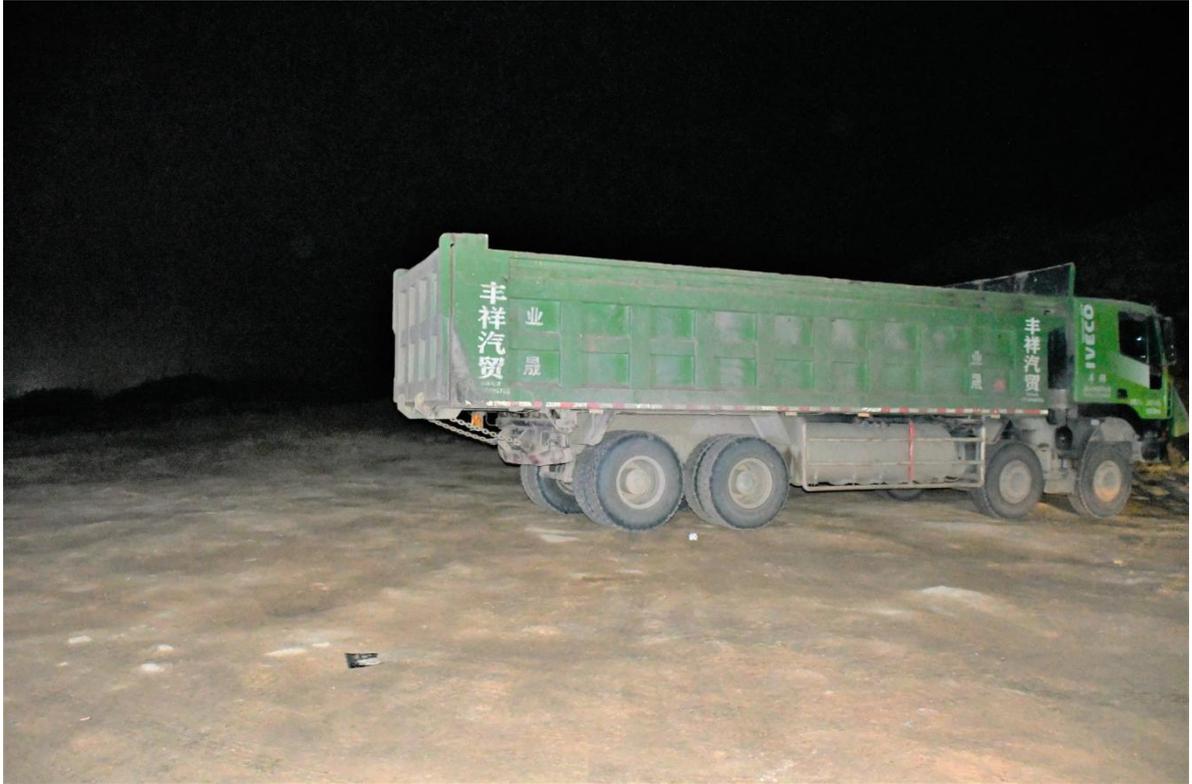
涉事车辆为重型自卸货车（见图三），事故发生时车辆驾驶人为黄经杰，车牌号：渝 DU6017，2021 年 6 月 1 日取得《中华人民共和国机动车行驶证》，行驶证所有人为重庆丰祥物流有限公司（实际所有人为惠东业晟运输部），登记住所为重庆市万盛区万新路 89 号 1-6 号，总质量：31000kg，核载量：15379kg，使用性质：货运，品牌型号：红岩牌 CQ3316HXVG426L。2021 年 6 月 4 日取得了重庆市万盛经济技术开发区交通局核发的中华人民共和国道路运输证（渝交运管字 500110133163 号）。车辆已购买机动车交通事故责任强制保险和机动车商业保险（保险期：2022-02-25 至 2023-02-24）。

图三 涉事车辆

根据广东广正司法鉴定所出具的《司法鉴定意见书》（粤广正[2022]痕鉴字第41号）分析说明，涉事车辆存在以下安全隐患：

1. 涉事车辆的左侧转向横拉杆与其他部件有干涉现象。该车转向系不合格。

2. 涉事车辆的驾驶楼左、右两侧均加装有向后的照明灯；货厢左侧及后侧反光标识均有陈旧性的破损缺损；左前组合灯的远光灯泡、右前组合灯的信号灯、车头前侧右示廓灯（示高灯）均失效。该车照明信号装置不合格。

3. 涉事车辆的第三轴和第四轴的同轴轮胎花纹均不同；第三

轴右外轮胎胎壁有陈旧性变形；第一轴左、右轮及第四轴左外轮胎、右外轮的胎壁均有长度超过 25mm 的陈旧性割伤；第一、二轴的左、右钢板弹簧卡箍螺栓均有陈旧性缺损，U 形螺栓移位、松旷，第二轴右侧 U 形螺栓变形；第三、四轴的右侧轮胎均有一处螺栓陈旧性的断损及该螺母缺损，第四轴左侧轮胎螺母陈旧性缺损。该车行驶系不合格。

广东广正司法鉴定所鉴定意见为：渝 DU6017 重型自卸货车的转向系、照明信号装置、行驶系均不合格，存在安全隐患。

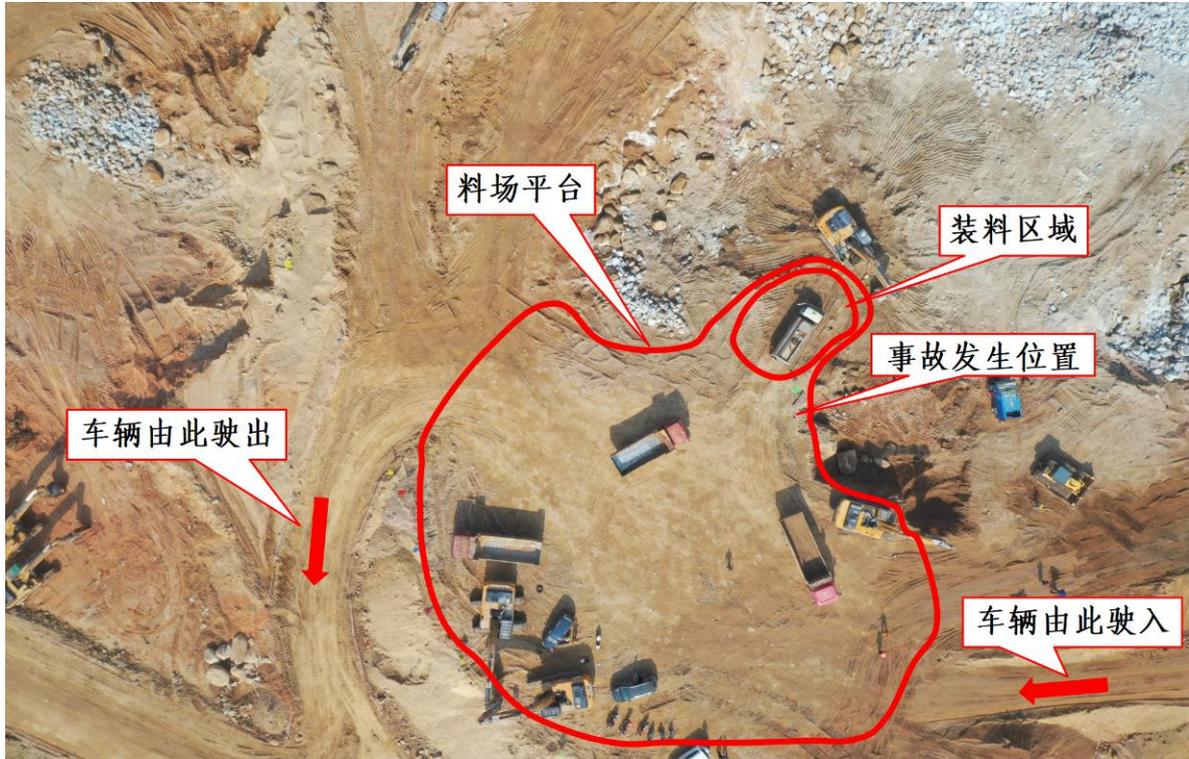
2022 年 2 月中旬，岳阳市金飞扬公司在施工堆土过程中逐渐形成料场平台，经现场勘查，事发时料场平台（见图四）面积约为 $1000m^2$ ，高度 6 米左右，进入料场平台的坡道长 10 米左右，车辆从靠近大门的一侧坡道进入平台，从另外一侧驶出平台，料场平台上未设置施工现场夜间照明设施，未设置固定的土石方发票点，发票员无定点位置，未张贴警示标志，未做临边防护，未设置警戒区或划定安全区域，未安装监控设施，无专人指挥交通，无人车分流措施，人车混行。2 月 25 日，惠东业晟运输部开始

图四 事发时料场平台规模

(3) 未及时发现并排除项目料场平台上未设置施工现场夜间照明设施，未设置固定的土石方发票点，发票员无定点位置，未张贴警示标志，未做临边防护，未设置警戒区或划定安全区域，未安装监控设施，无专人指挥交通，无人车分流措施，人车混行等各类安全隐患。

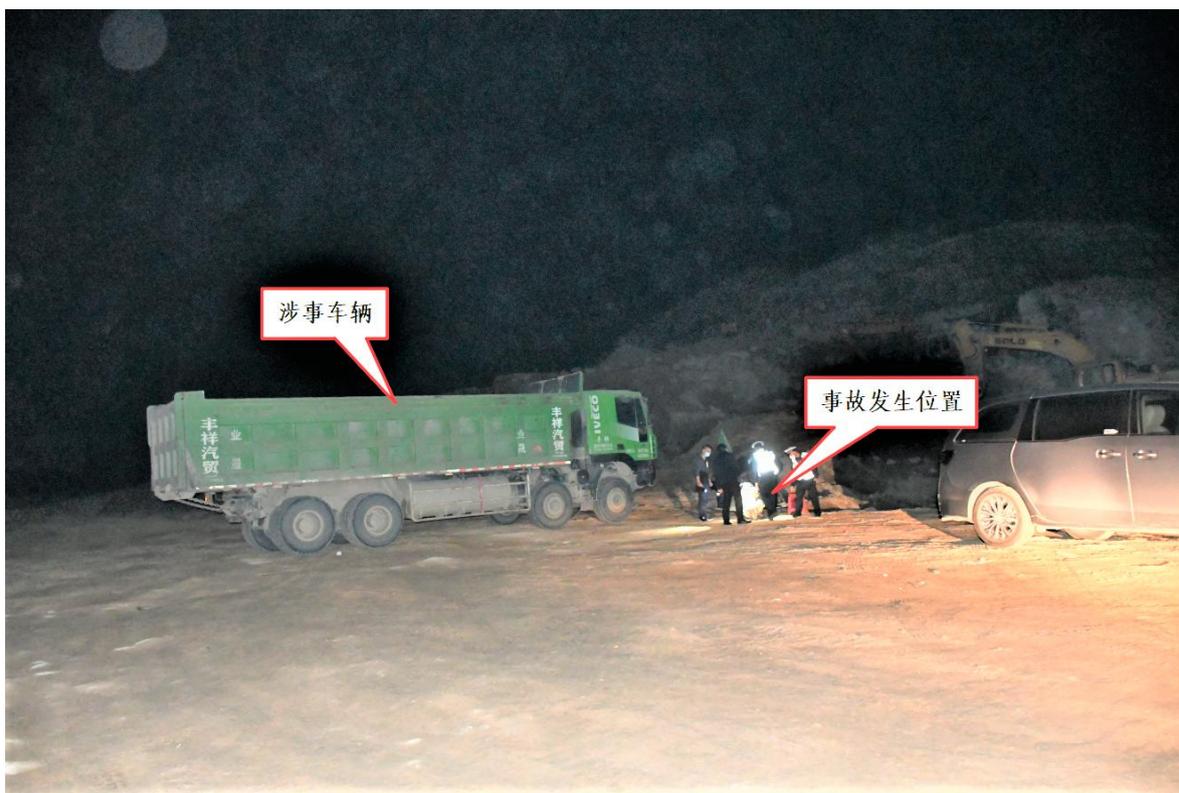
倒进装料区进行装车，黄经杰在料场平台上向右打死方向盘，向着装料区转弯，此时土方发票员吴锦健蹲在装料区外一个凳子旁看手机，黄经杰驾驶货车转弯约有 10 米，听到其他车司机鸣喇叭并大声呼喊撞到人了，让他赶紧退车，退车约 1 米后，黄经杰下车查看情况，发现吴锦健倒在地上（见图五）喊痛。现场的作业人员马上拨打了 120 急救电话和 110 报警电话。

图五 吴锦健被撞倒位置

重型自卸货车司机黄经杰在工地内驾车行驶时粗心大意，安全意识淡薄，在灯光不足、视线不好的环境下，在无人指挥交通的情形下，本应谨慎驾驶重型自卸货车，结果在距离发票员吴锦健近10米的前向行驶过程中，未查明车辆前方状况，未确认车辆前方安全，导致车辆撞倒吴锦健，经送医院抢救无效死亡。
